Energimærkning for følgende ejendom:

Adresse: Westend 24
 Postnr./by: 1661 København V
 BBR-nr.: 101-624129
 Energimærkning nr.: 200033769
 Gyldigt 5 år fra: 09-07-2010
 Energikonsulent: Jakob Madsen
 Programversion: EK-Pro, Be06 version 4 Firma: JDM Rådgivende Ingeniør ApS

Energikonsulentens konklusion og kommentarer

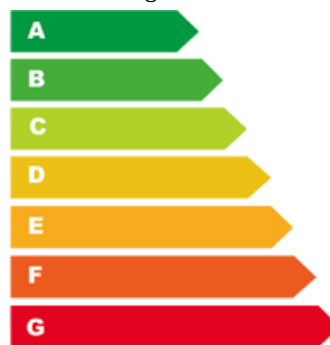
Energimærke

Lavt forbrug

D

Højt forbrug

Hvis alle forslag gennemføres, vil det forbedre husets energimærkning til karakteren: **D**
